**CULTO E INSEDIAMENTI MICAELICI  
NELL'ITALIA MERIDIONALE  
FRA TARDA ANTICHITÀ E MEDIOEVO**

## Primi risultati dell'indagine archeologica nell'Abbazia di Sant'Angelo al Monte Rapàro

di Pasquale Favia

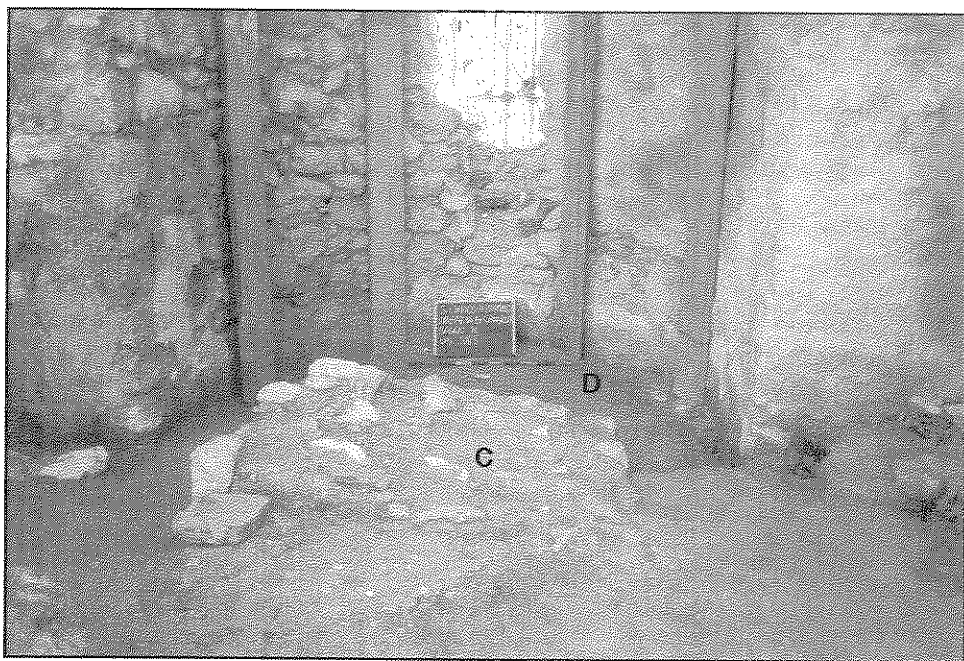
Fig. 6 – Abbazia di Sant'Angelo al Monte Rapàro. Resti di altare e di una pavimentazione in cotto

L'asportazione di questo suolo e dei relativi strati di preparazione ha fatto emergere altri e più antichi resti pavimentali e una soglia di ingresso (tav. VI A)<sup>24</sup>. I lembi del piano di calpestio (tav. VI B) sono concentrati presso i pilastri e sono costituiti da mattoni in cotto, di fattura, dimensioni e quote di posa non sempre uniformi<sup>25</sup>, talora alternati a lastre lapidee; anche nella zona absidale sono stati messi in luce mattoni (tav. VI D; fig. 6 D) associati a una struttura rettangolare (m. 1.60 x 1.30; tav. VI C; fig. 6 C), in pietra e laterizi annegati

in abbondante malta, che sembra connotarsi come il resto di un basamento di altare<sup>26</sup>. Da questo sintetico quadro risulta che i lacerti pavimentali, aderenti ai pilastri dei nicchioni laterali, sono probabilmente connessi alla fase di costruzione delle cappelle laterali e della volta e precedenti la messa in opera dei sedili che corrono lungo le stesse cappelle, i quali in parte si sovrappongono ai frammenti di cotto. Le differenze tecniche e altimetriche<sup>27</sup> riscontrate fra i vari residui del piano di calpestio possono far ipotizzare l'esistenza di diverse stesure pavimentali o, più probabilmente, che l'originario suolo sia stato sottoposto a rimaneggiamenti. Immediatamente al di sotto di questi resti si situa, fra la terza e la quarta campata, una struttura (rinvenuta per una lunghezza di m. 6.50), appoggiata alla roccia, in pietre sbozzate e rivestite di intonaco, in cui si aprono sei nicchiette, anch'esse intonacate, che, per posizione e dimensioni, potrebbero essere interpretate come alloggiamenti per travi: questa muratura potrebbe quindi aver rappresentato l'elemento cui si attestava un'intelaiatura lignea che, rafforzando gli strati di supporto della soprastante pavimentazione, permetteva di ovviare ai problemi statici propri di un piano apprestato su un banco roccioso dalla forte variazione altimetrica<sup>28</sup>.
